# Steildach mit Anlaufschwierigkeiten

Im Rahmen des Dachausbaus eines Einfamilienhauses wurden in das bestehende Dach zusätzliche Dachflächenfenster und Gauben eingebaut. Dass schon bei der Verarbeitung der Unterdeckbahn einiges schief laufen kann, zeigt Sachverständiger Christian Frauenthaler anhand eines Schadensfalls. TEXT UND FOTOS CHRISTIAN FRAUENTHALER

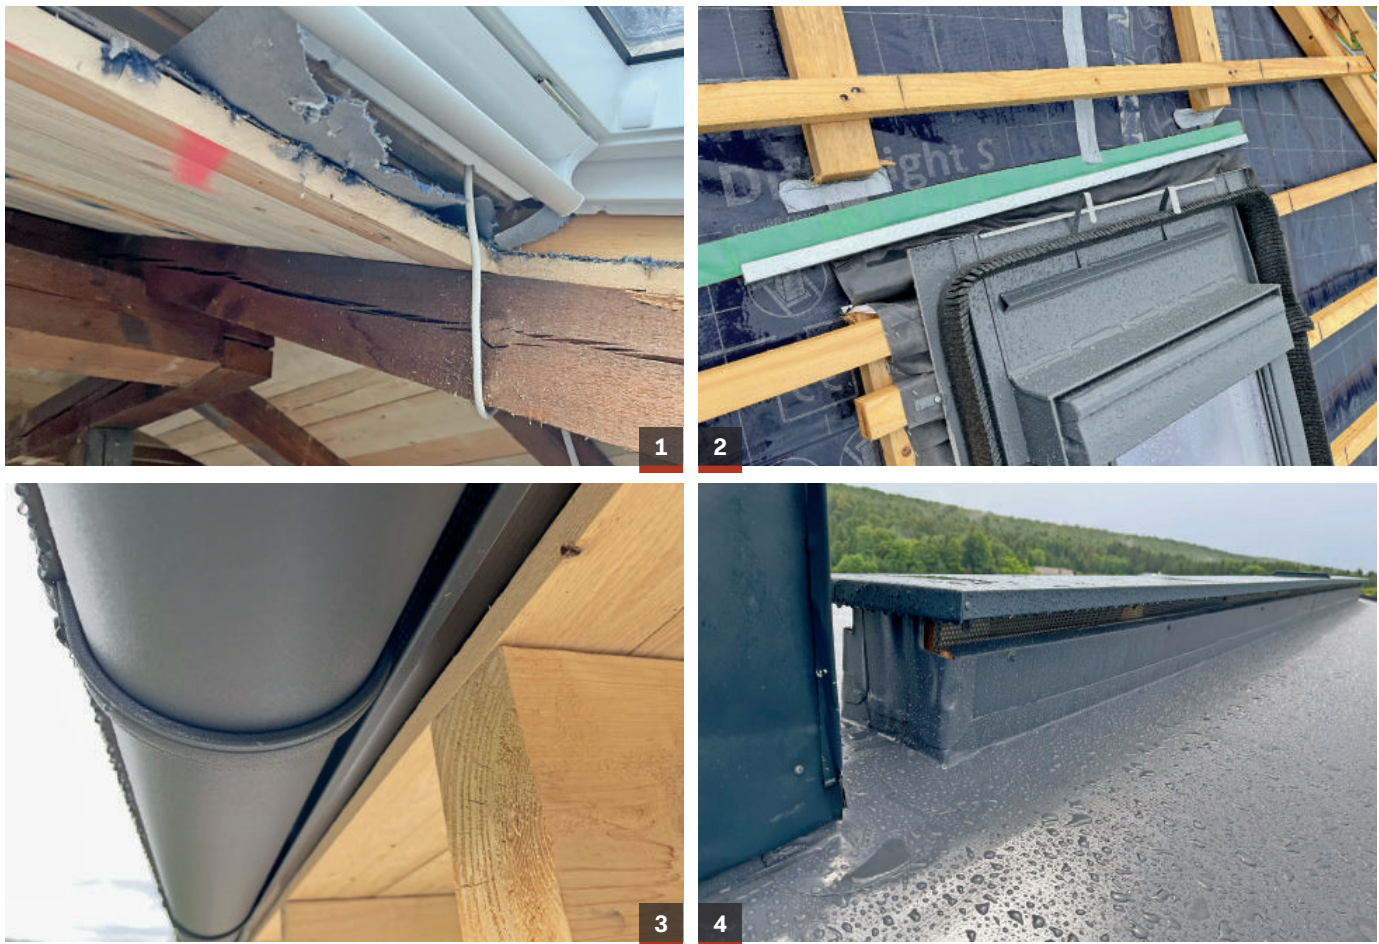
**SACHLAGE:** Bereits vor Begutachtung der Dachflächen konnten im Innenraum erste Mängel festgestellt werden. Bei den, laut ausführendem Unternehmen, bereits fertiggestellten Dachflächenfenstern wurde die Unterdeckbahn nicht hochgezogen (siehe Abb. 1). Diese trägt jedoch wesentlich zur Winddichtheit und zur Schlagregendicht bei. Zudem wurde kein Abstand zu den Sparren eingehalten, welcher für die Wärmedämmung essenziell ist. Dieser sollte je nach Hersteller ca. 2 – 3 cm betragen.
