# Der Sockel – nicht nur Optik

## Die Spannung zwischen Ästhetik und Langlebigkeit

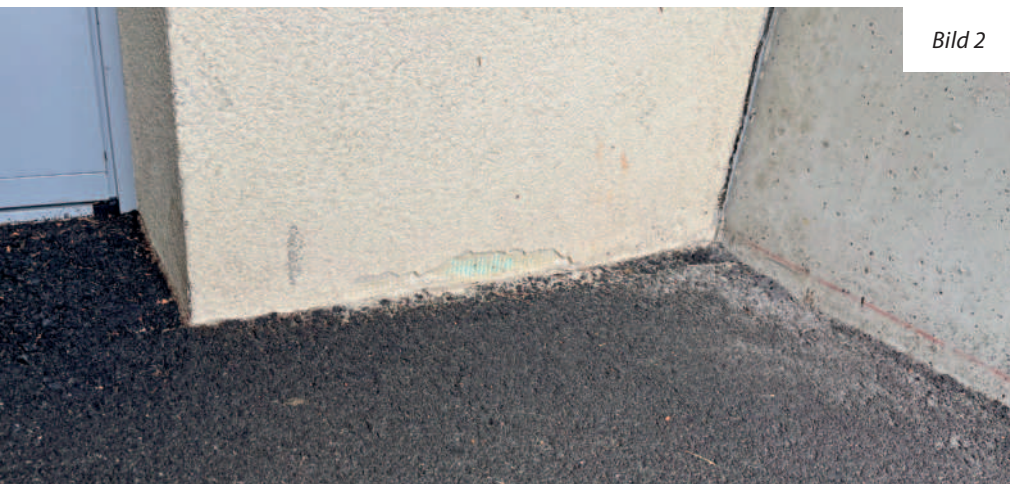
Bild 2

Abplatzungen bilden die wahrscheinlich häufigsten Schäden im Sockelbereich. Hauptsächlich dafür verantwortlich ist Feuchtigkeit und Salzbelastung. Wie auf Abbildung 2 zu sehen, kam es aufgrund des fehlenden Feuchteschutzes und der hohen Salzbelastung zu Abplatzungen. Diese können auch durch aufsteigende Feuchtigkeit aufgrund von Fehlen einer horizontalen Trennung der Beschichtung auftreten. Auch Oberflächenbewuchs und Schimmelpilze sind häufig an Sockelbereich zu sehen. Ebenso die Verfärbung der Oberfläche aufgrund der Durchfeuchtung stellt ein nicht selten auftretendes Problem dar. Abbildung 3 zeigt, z.B. eine Vermoosung des Sockelbereichs.

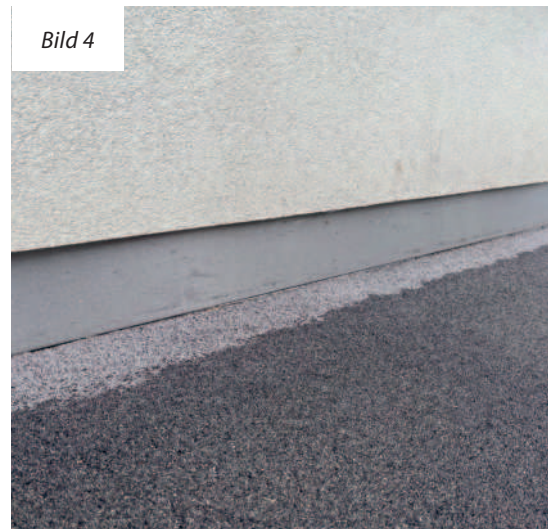
Bild 4

Die Prüfung des Korrosionsverhaltens zwischen Material und angrenzenden Bereichen soll stets vor Anbringung erfolgen. Die Anbringung von Sockelblechen kann auch bei bereits sanierten Außenwänden nachträglich und einfach durchgeführt werden. Dadurch werden etwaige Wartungsarbeiten erleichtert, da eine Überarbeitung der gesamten Fassade nicht notwendig ist. Die Abbildung 4 zeigt einen Sockel auf einem Gehsteig, der hohen Salzbe-

lastungen standhält. Hier ist sowohl die Funktionalität als auch die Ästhetik nach langer Zeit noch gegeben. Daraus lässt sich schließen, dass sich die Verarbeitung mit hochwertigen Materialien bewährt hat.
