# Tradition trifft Moderne

## Stehfalzdächer und worauf man achten sollte

### Massive Mängel und ihre Folgen

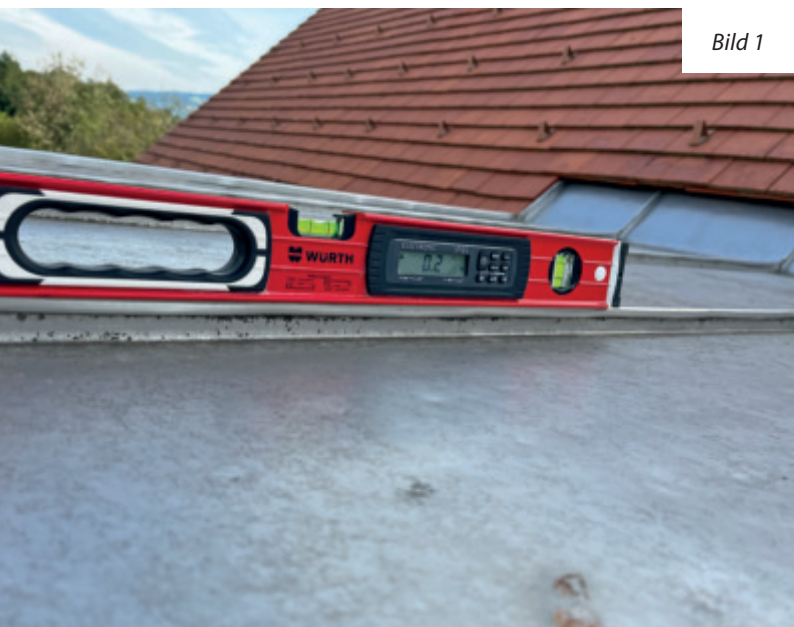
Bild 1

Die augenscheinlich zu geringe Dachneigung, wurde durch die Messung an der Falzoberseite bestätigt. Diese ergab lediglich  $0,2^\circ$  und lag weitaus unter der vorgegebenen Mindestdachneigung von  $3^\circ$  (siehe Abb. 1). Wie Fachleute wissen sollten, ist das Einhalten der mindestens erforderlichen Dachneigung bei der Falz-

deckung eines der wesentlichsten Faktoren, um die Funktionsfähigkeit zu gewährleisten. Eine Dachneigung von  $0,2^\circ$  ist zudem selbst für eine standardgemäße Flachdachabdichtung zu gering. Der Wassereinzug in die Fälze wird dadurch begünstigt und kann, wie es auch bei diesem Objekt der Fall war, Wassereintritte ins Gebäudeinnere zur Folge haben. Bei diesem Schadensfall ist jedoch nicht nur die geringe Dachneigung ein Problem. Es wurden auch Ausführungsfehler an der Traufe festgestellt. Hier wurde mithilfe von Dichtstoffen versucht, das Eindringen von Wasser im Traufenbereich zu verhindern (siehe Abb. 2). Doch eine bereits fehlerhafte Ausführung der Traufe, kann auch durch die Anwendung von Dichtmitteln nicht mehr ausgeglichen werden. Neben all den bereits angeführten Punkten kommt hinzu, dass bei der Begutachtung der Ortgänge in gesamter Länge teilweise offene Giebelleisten vorgefunden wurden (siehe Abb. 3). Dadurch konnte das Wasser nahezu ungehindert eindringen und Schäden an der Unterkonstruktion anrichten. Um einen Blick auf deren Zustand zu werfen, erfolgte im Rahmen der Begutachtung eine Falzöffnung. Hierbei wurde nicht nur der Wassereintritt bestätigt. Es fehlte sowohl die Absenkung des Traufenbereichs als auch die Verlegung von

Unumstritten: Das Falzdach hat enorme Vorteile. Doch damit das volle Potenzial ausgeschöpft werden kann, müssen wesentliche Faktoren bei der Verarbeitung berücksichtigt werden. In diesem Schadensfall wurden die fehlenden Abluftöffnungen in Form eines Pultfirstlüfters nach-

gerüstet. Die Dachneigung wurde angepasst und angrenzende Spenglerarbeiten wurden überarbeitet.

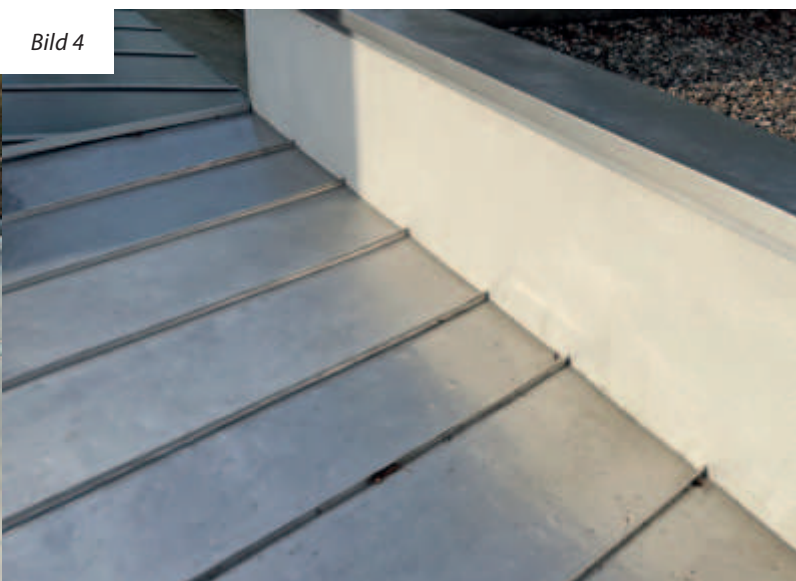
Bild 4

verwendet wird. Beim Stehfalzdach des Zubaus im Erdgeschoß gab es offensichtlich Probleme beim Schnittstellenmanagement, denn hier wurde komplett auf die Abluftöffnung vergessen und das WDVS wurde ohne fachgerechte Verarbeitung an das Blechdach angearbeitet (siehe Abb. 4).
