# Vom Regen in die Traufe

Wenn vermeintlich kleine Fehler zu großen Schäden werden

Die Traufe: unscheinbar, aber dennoch wichtig. Sie dient zur Wasserableitung und schützt die Dachunterkonstruktion vor Feuchtigkeit. Welche Probleme bei der Ausführung immer wieder vorkommen und wie man diese vermeiden kann, möchte ich in nachfolgendem Fachartikel aufzeigen.

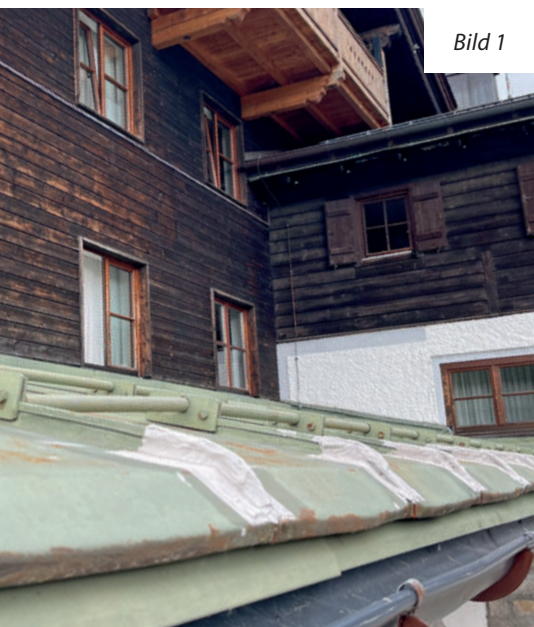
Bild 1

zu rechnen ist, werden häufig zusätzliche Verstärkungsmaßnahmen nicht beachtet. Dies kann nicht nur Feuchteintritte nach sich ziehen, sondern auch zu optischen Beeinträchtigungen führen. Abbildung 1 veranschaulicht, wie durch den erhöhten Schneedruck die Traufe beansprucht wurde.

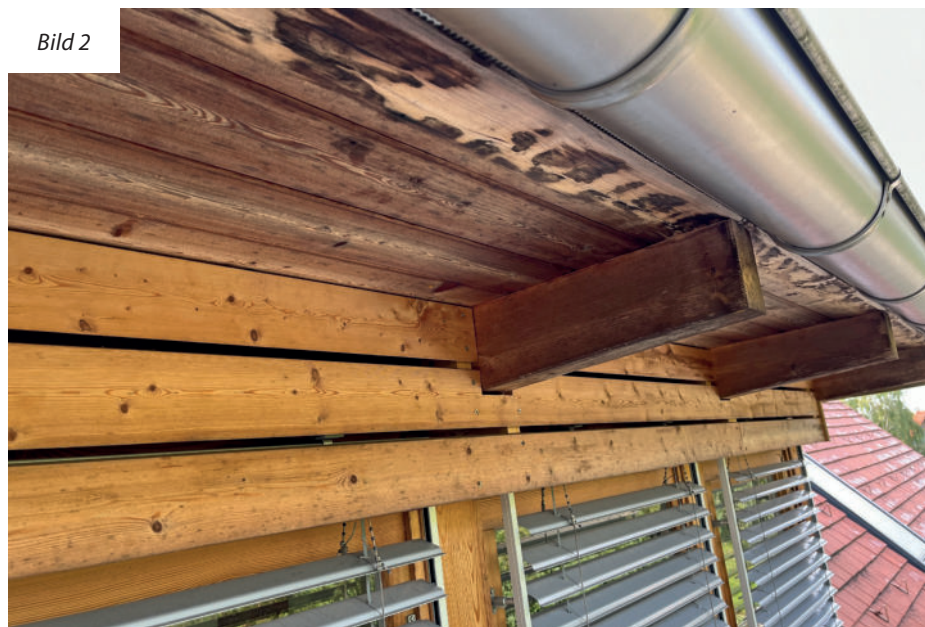
Bild 2

Doch wie erkennt man eine fehlerhafte Ausführung der Traufe? Dass eine nicht fachgerechte Ausführung vorliegt, bemerkt man in den meisten Fällen erst, wenn bereits Feuchteintritte vorliegen. Eine offensichtliche Folge einer mangelnden Ausführung kann sich z.B. durch Verfärbungen bei vorstehenden Dachvorsprüngen zeigen (siehe Abb. 2). Vermehrte Schmutzablagerungen im Traufenbereich deuten ebenfalls auf eine unsachgemäße Verarbeitung hin, da sich in diesem Bereich Wasser ansammeln kann. Oftmals wird versucht, die Traufenkapillare durch ein horizontal verlegtes Kompriband/Falzdichtband im Traufenbereich zu unterbrechen. Da dieses jedoch durch die Längenänderung abscheuern kann, stellt es keine dauerhafte und adäquate Lösung dar.
