# Steildach mit Anlaufschwierigkeiten

Im Rahmen des Dachausbaus eines Einfamilienhauses wurden in das bestehende Dach zusätzliche Dachflächenfenster und Gauben eingebaut. Dass schon bei der Verarbeitung der Unterdeckbahn einiges schief laufen kann, zeigt Sachverständiger Christian Frauenthaler anhand eines Schadensfalls. TEXT UND FOTOS CHRISTIAN FRAUENTHALER

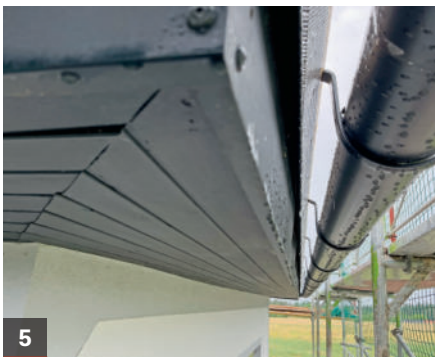
An der Stirnbrettverblechung wurde zudem mit Dichtschrauben gearbeitet. Dies ist aufgrund der fehlenden Möglichkeit zur Längenänderung nicht mehr zeitgemäß. Eine Alternative hierbei wäre eine indirekte Befestigung. Wie auf Abb. 5 ersichtlich kann sich eine fehlende Längenänderung schon nach kurzer Zeit erkennbar machen. An der Stirnbrettverblechung zeigen sich bereits verstärkte Wellenbildungen.
